**LECCIONES
APRENDIDAS
2022**

Ficha de documentación de lección aprendida

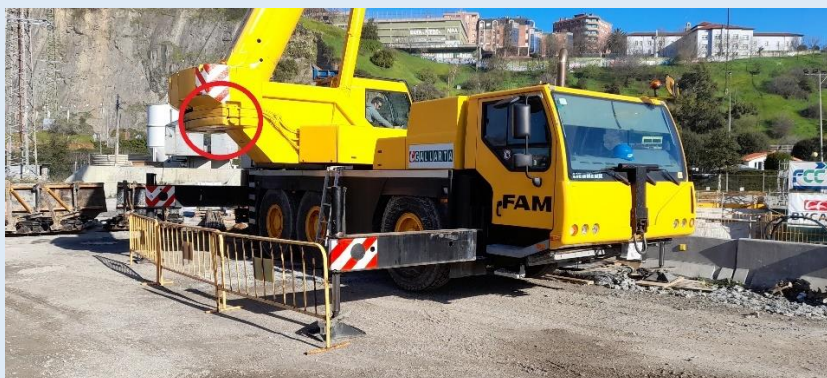
LECCIÓN Nº2: Caída de contrapesos de grúa autopropulsada

Fallo de los bulones para la sujeción de contrapesos en grúa autopropulsada.

Fallo mecánico. Mal estado del bulón que sujeta los contrapesos.

Delimitación perimetral para evitar el paso de personal.
Verificación previa de los elementos de seguridad de las grúas.

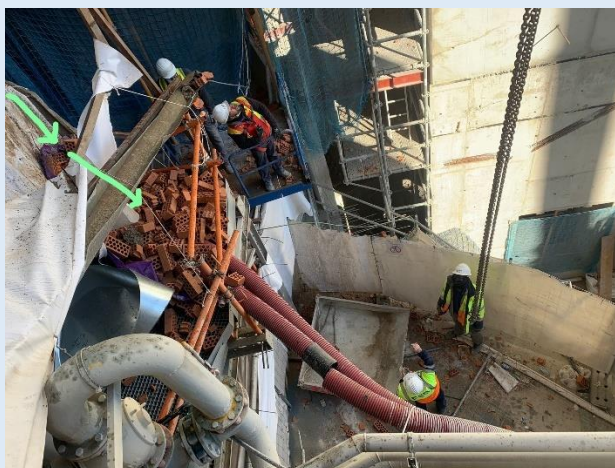
LECCIÓN Nº4: Transporte no adecuado de palets

Caída de material por rotura de palet durante maniobra de izado con grúa.

No mover las cargas con los medios adecuados, realizándolo con las eslingas cuando se debe transportar con las uñas porta palets.

Utilizar los útiles apropiados para el movimiento de cargas.

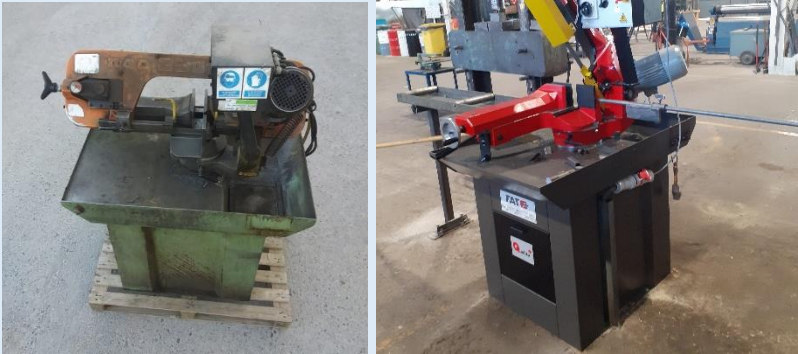
LECCIÓN Nº6: Mal funcionamiento de maquinaria

Autor/es	Maquinaria
Proyecto	Parque de maquinaria
Descripción del evento	Paradas bruscas e inesperadas de la una sierra del taller.
Causas	Mal funcionamiento de Sierra de Cinta FAT.
Lecciones aprendidas	Retirar la máquina y adquirir otra si fuera necesario. Se solicita a una empresa externa la revisión adicional de todas las maquinas del taller.
Fotografía

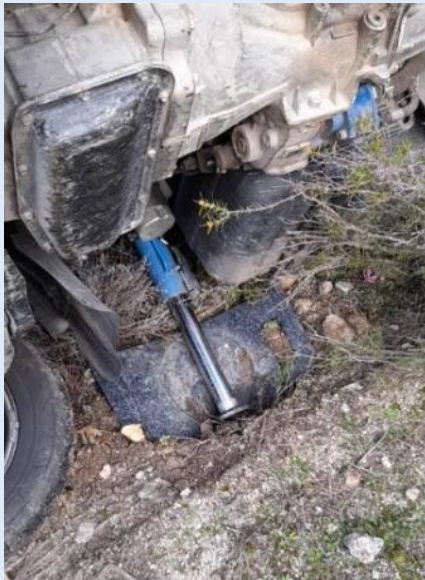
LECCIÓN Nº7: Vuelco de barquilla por hundimiento de los estabilizadores

Autor/es	FCC Industrial
Proyecto	Adecuación a la avifauna en un apoyo
Descripción del evento	Vuelco de una barquilla elevadora de personal por hundimiento y deslizamiento de los estabilizadores.
Causas	Falta de comprobación del estado del terreno donde apoyaban los estabilizadores. No disponer de elementos que permitan ampliar la superficie de apoyo de los estabilizadores en caso de necesidad.
Lecciones aprendidas	Análisis previo a la realización de los trabajos con barquilla. Ampliar la superficie de la base de los estabilizadores cuando la naturaleza del terreno genere alguna duda sobre su resistencia.
Fotografía

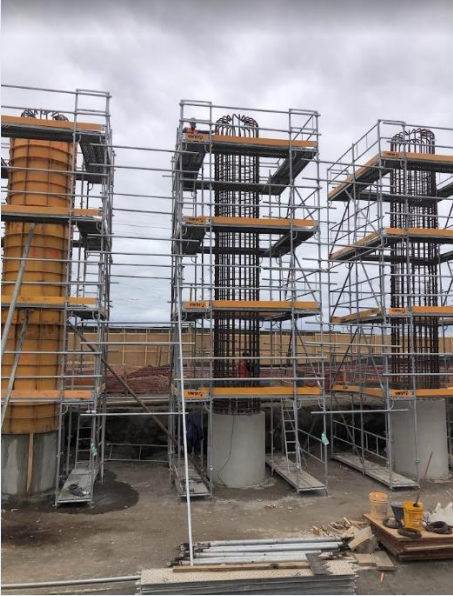
LECCIÓN Nº8: Incumplimiento del Plan de Izado de elementos pesados

Autor/es	FCC Construcción Chile
Proyecto	Puente Industrial
Descripción del evento	La grúa autopropulsada no tiene capacidad suficiente para el izado y traslado de las armaduras para los pilotes.
Causas	La grúa se posiciona de manera distinta a como estaba programado en el Plan de Izado.
Lecciones aprendidas	Previo análisis del posicionamiento de las grúas. Señalización del lugar del posicionamiento.
Fotografía

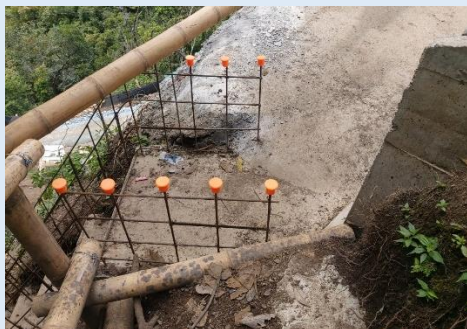
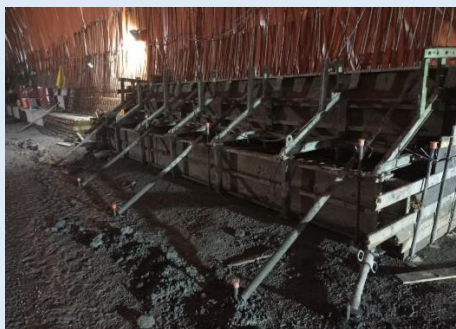
LECCIÓN N°9: Exceso de confianza

Trabajador transitando por una superficie inestable con riesgo de caída sobre esperas de ferralla.

Falta de percepción del riesgo en la zona donde transita y exceso de confianza. No proteger las varillas salientes de la viga, falta de supervisión.

Charlas de concienciación sobre los riesgos existentes. Incremento en la supervisión en campo.

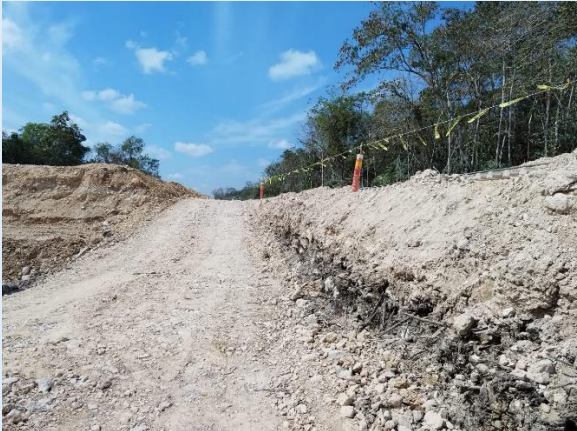
LECCIÓN Nº11: Riesgo de sepultamiento

<p>Autor/es</p>	<p>FCC Construcción México</p>
<p>Proyecto</p>	<p>Tren Maya Tramo II</p>
<p>Descripción del evento</p>	<p>Durante el vertido de material accidentalmente alcanza a caer parte de este sobre uno de los trabajadores.</p>
<p>Causas</p>	<p>Situarse o transitar por áreas peligrosas. Descuido o falta de atención, exceso de confianza. Falta de planeación o planeación inadecuada.</p>
<p>Lecciones aprendidas</p>	<p>Previo análisis de los trabajos de vertido, relleno y compactación. Elaboración de procedimientos de trabajo en los que se minimicen los riesgos para los trabajadores.</p>
<p>Fotografía</p>
