Construcción

Informe de Buenas prácticas 2025

SERVICIO DE PREVENCIÓN
MANCOMUNICADO FCC
ÁREA DE CONSTRUCCIÓN

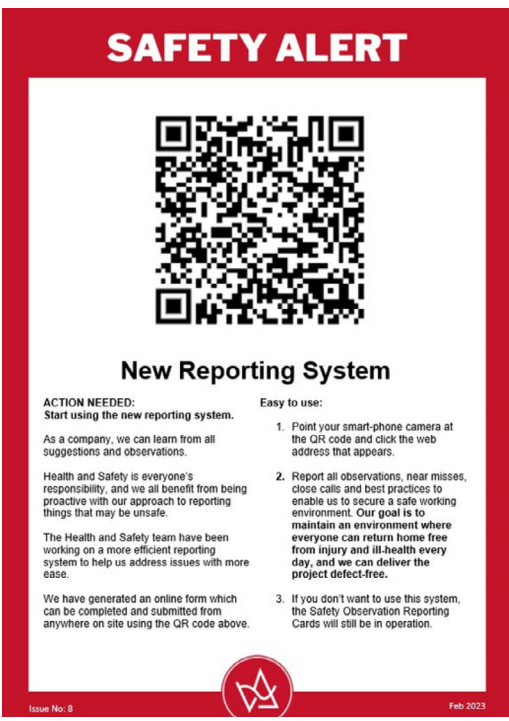
Se introdujo un código QR que se imprimió en pegatinas colocadas en los cascos de los trabajadores. En cuanto se detecta un peligro, el trabajador puede escanear el código QR, accediendo directamente a un formulario en línea que puede cumplimentar, notificando así el riesgo detectado. De este modo, el equipo de Seguridad y Salud en obra recibe un aviso inmediato.

We have generated an online form which can be completed and submitted from anywhere on site using the QR code above.

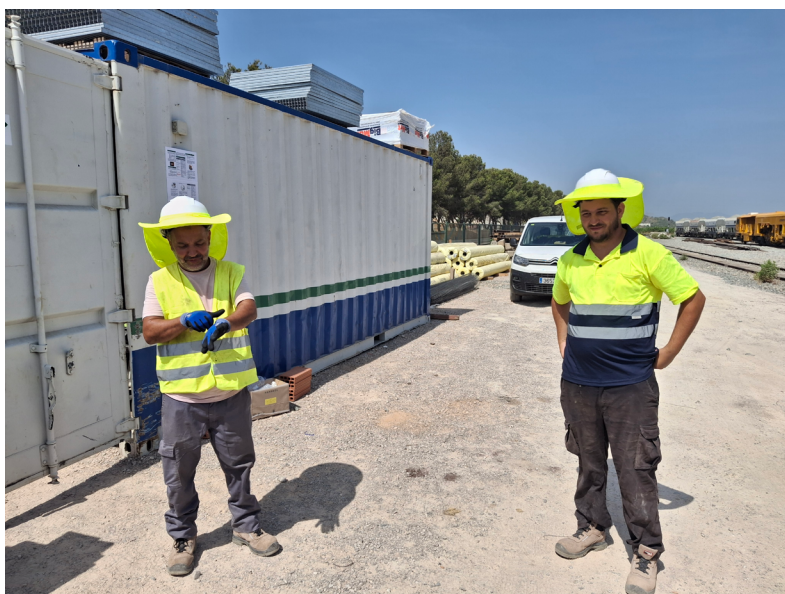
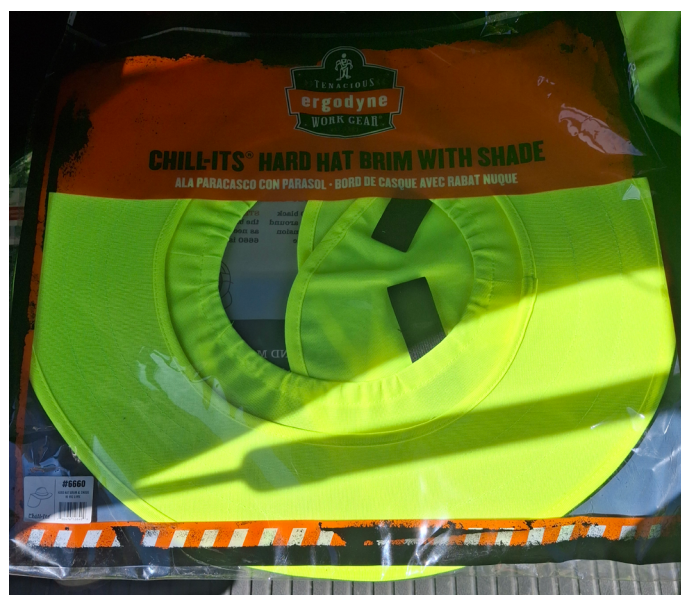
Ante las altas temperaturas presentes en los meses de verano y la intensidad de la radiación UV, se hace entrega al personal de obra de un accesorio que consta de visera y cubrenucas para montar en el casco.

Este accesorio protege al trabajador que lo usa de la acción directa de los rayos del sol en cara y nuca, haciendo así que no aumente tan rápidamente la temperatura de dichas zonas del cuerpo.

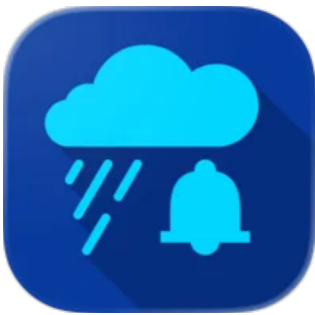
Aplicación “Alarma de Lluvia” protección frente a lluvias torrenciales y granizo

Se presenta al equipo de CONVENSA y la UTE Base de Montaje Murcia-Lorca las aplicaciones “Alarma de Lluvia” y “Weather Bug”. Su uso ha resultado satisfactorio ya que se ha podido proceder a la adopción de medidas, en su caso a la parada y desalojo de las zonas de trabajo.

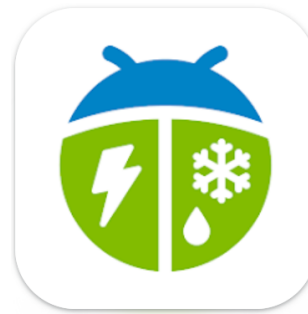
Aplicación “Weather Bug” protección frente a tormentas con aparato eléctrico

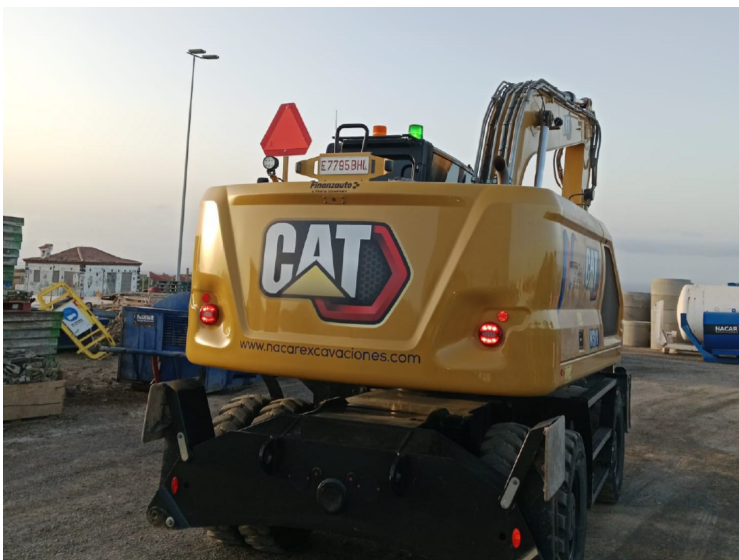
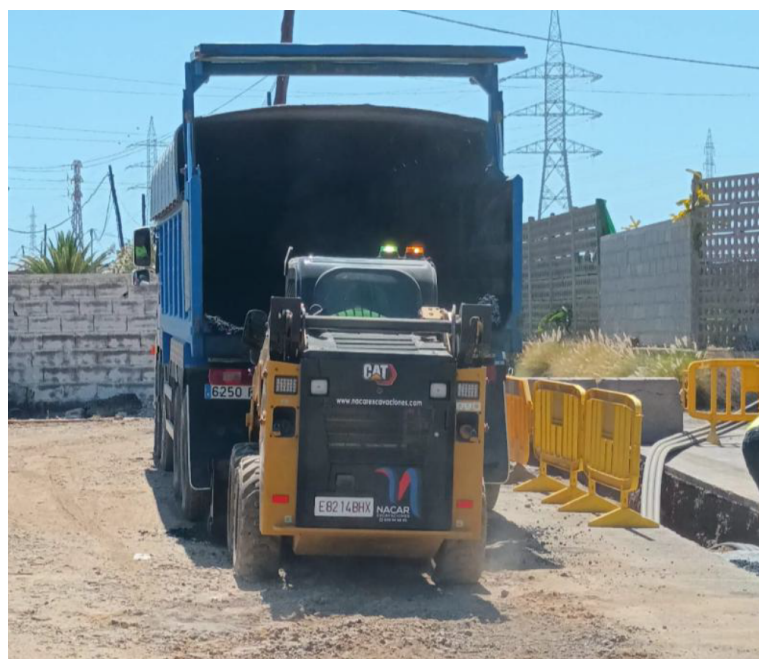
Avisador luminoso en maquinaria de excavación para detección de uso del cinturón de seguridad.

Para poder comprobar desde el exterior de la maquinaria de movimiento de tierras que cada operario está usando el cinturón de seguridad, se están colocando en las máquinas avisadores luminosos de color verde.

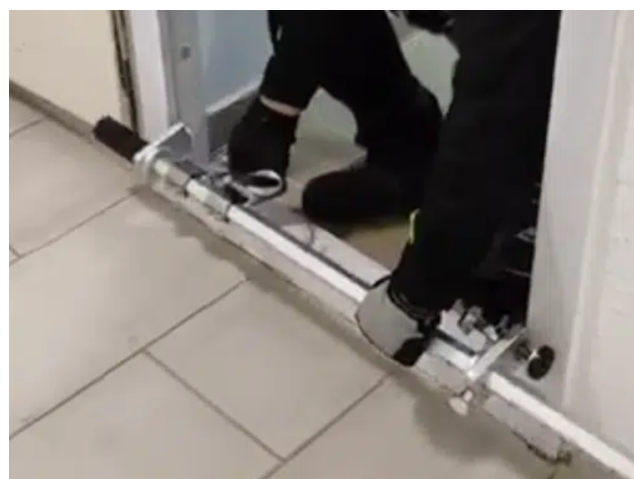
ATEA

Se opta por un elemento homologado como punto de anclaje que resulta de fácil uso e instalación en la realización de un trabajo en altura con seguridad. Está diseñado como punto de anclaje temporal en jambas de puertas, ventanas, pórticos, etc.

- Anclaje para ajuste en jambas, puertas o similar de 0,6m a 1,15m.
- Puede ser utilizado por 2 usuarios como anticaídas.
- Anclaje ideal para edificios en construcción, hoteles, hospitales, instaladores de toldos, aires acondicionados y ascensores.

Norma	EN 795B + TS 16415
Usuarios	2
Peso	4,70 Kg
Resistencia mínima jamba	13 kN
Dimensiones	1460x139x1200mm
Apto para jambas de:	600mm - 1150 mm
Longitud total	1410 mm

Anillas	Acero
Barra	Aluminio
Ajustadores	Acero inoxidable y aluminio
Antideslizante	Caucho

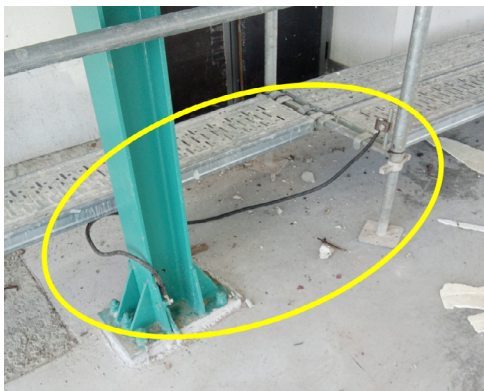
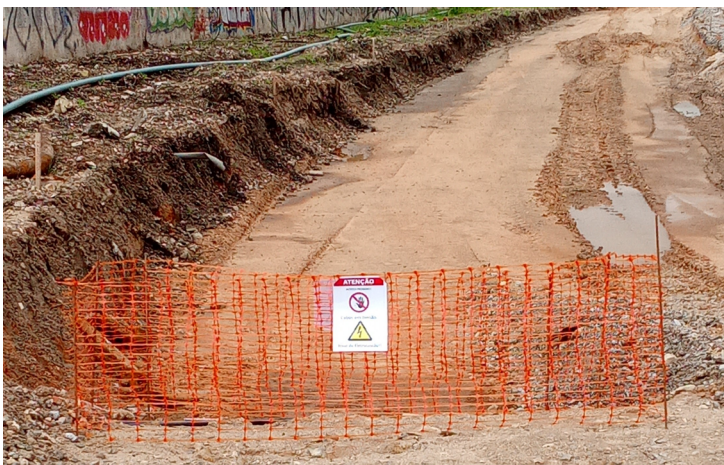
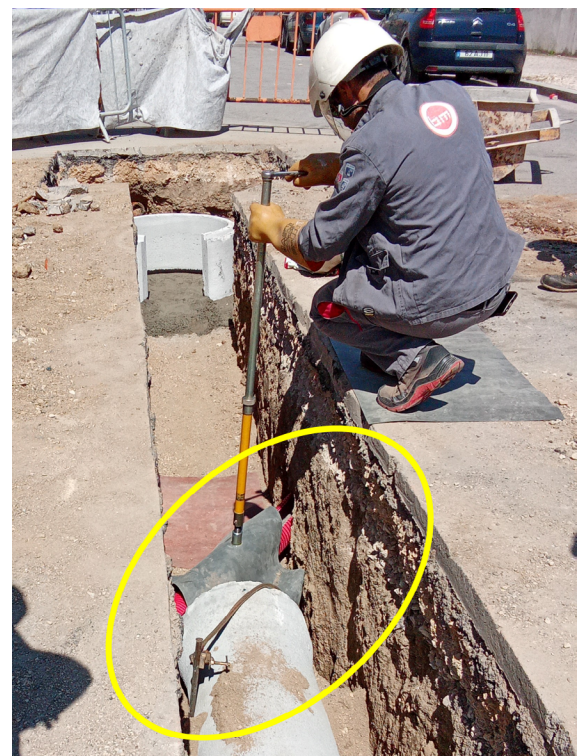
- La verificación del montaje de andamios, garantizando tanto el correcto montaje como la correcta conexión a tierra.
- Verificación de generadores, incluyendo la conexión a tierra.
- Servicios afectados: Señalización y balizamiento de zonas de riesgo; corte de cableado desenergizado, garantizando siempre el procedimiento correcto y el uso de EPIs necesarios.

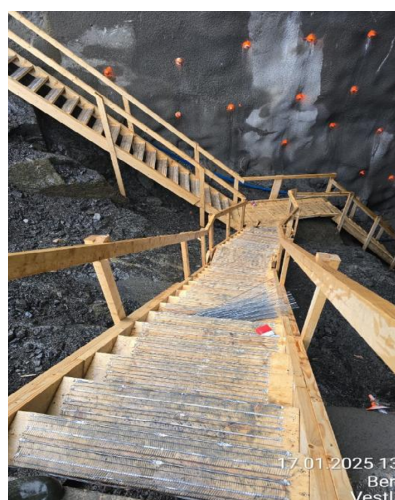
El acceso peatonal establecido para el público en las zonas inundables y la colocación de peldaños o láminas antideslizantes en las superficies de las escaleras ayudan a minimizar los accidentes por resbalones, tropiezos y caídas.

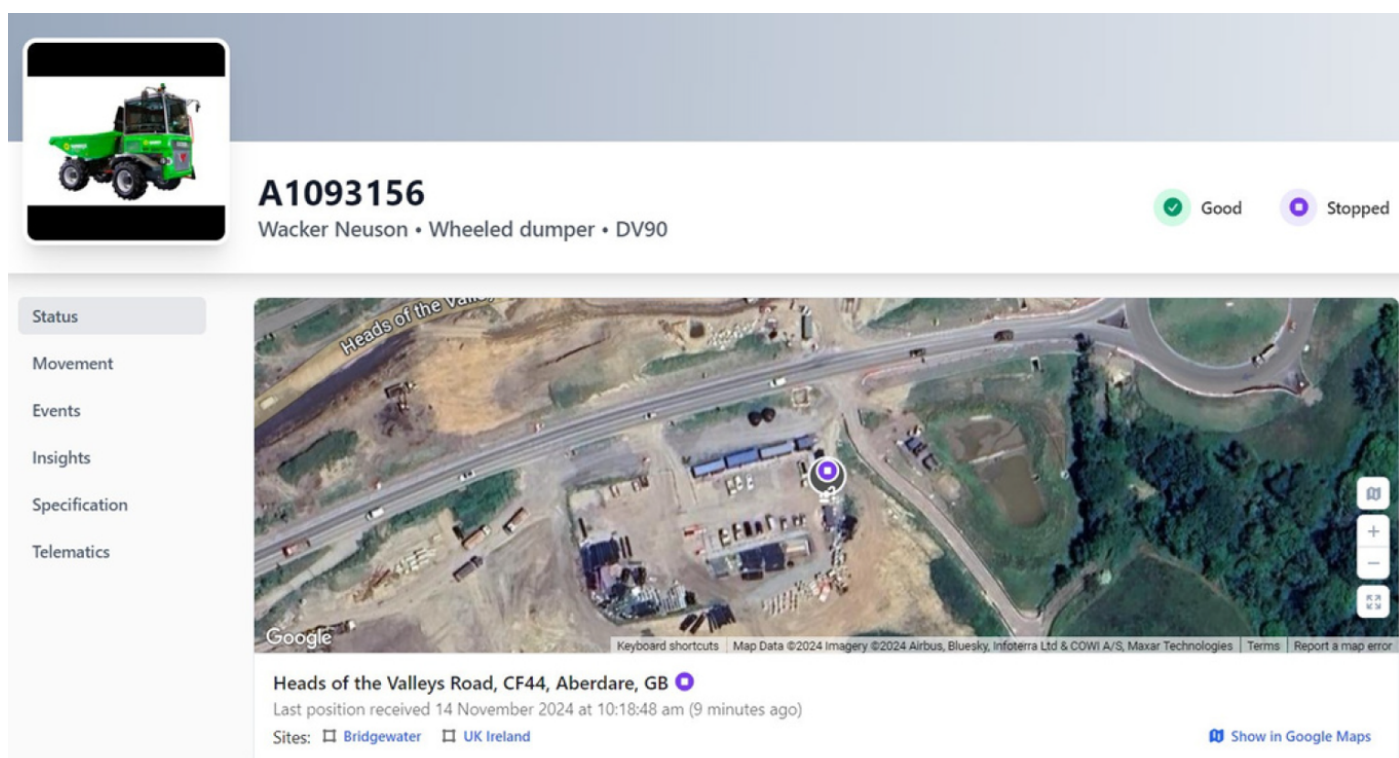
A1093156
Wacker Neuson • Wheeled dumper • DV90

El primer sistema, denominado “Track Unit”, permite ver la ubicación de la máquina mediante GPS, la velocidad a la que circula en tiempo real y en los días anteriores, cuánto combustible tiene y si el motor sigue en marcha. En consecuencia, se puede controlar la velocidad de la máquina y, en caso necesario, mantener conversaciones proactivas con los conductores para evitar incidentes.

El segundo sistema, denominado “Live Link”, permite controlar mediante transmisión de datos vía internet, además de lo mencionado en “Track Unit”, historial de sucesos, nivel de combustible, alertas críticas de la máquina, alertas de posición fuera del perímetro de seguridad en tiempo real, alertas de uso fuera de horario en tiempo real, etc. Incluso se puede controlar si el maquinista tiene abrochado el cinturón de seguridad o no o está incorrectamente abrochado (por detrás del conductor).

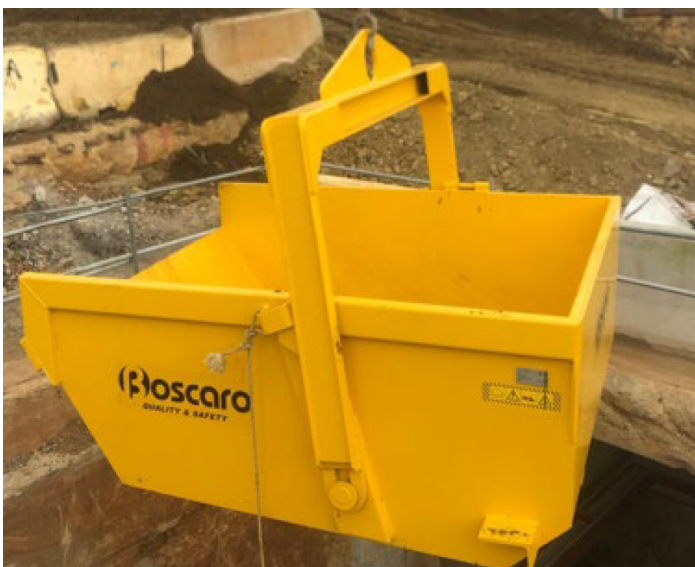
Se utilizan contenedores de descarga automática con la ventaja de que no necesitan la intervención manual por incorporar un mecanismo de vuelco activado por un arco basculante, evitando riesgos en su manipulación para el operario.

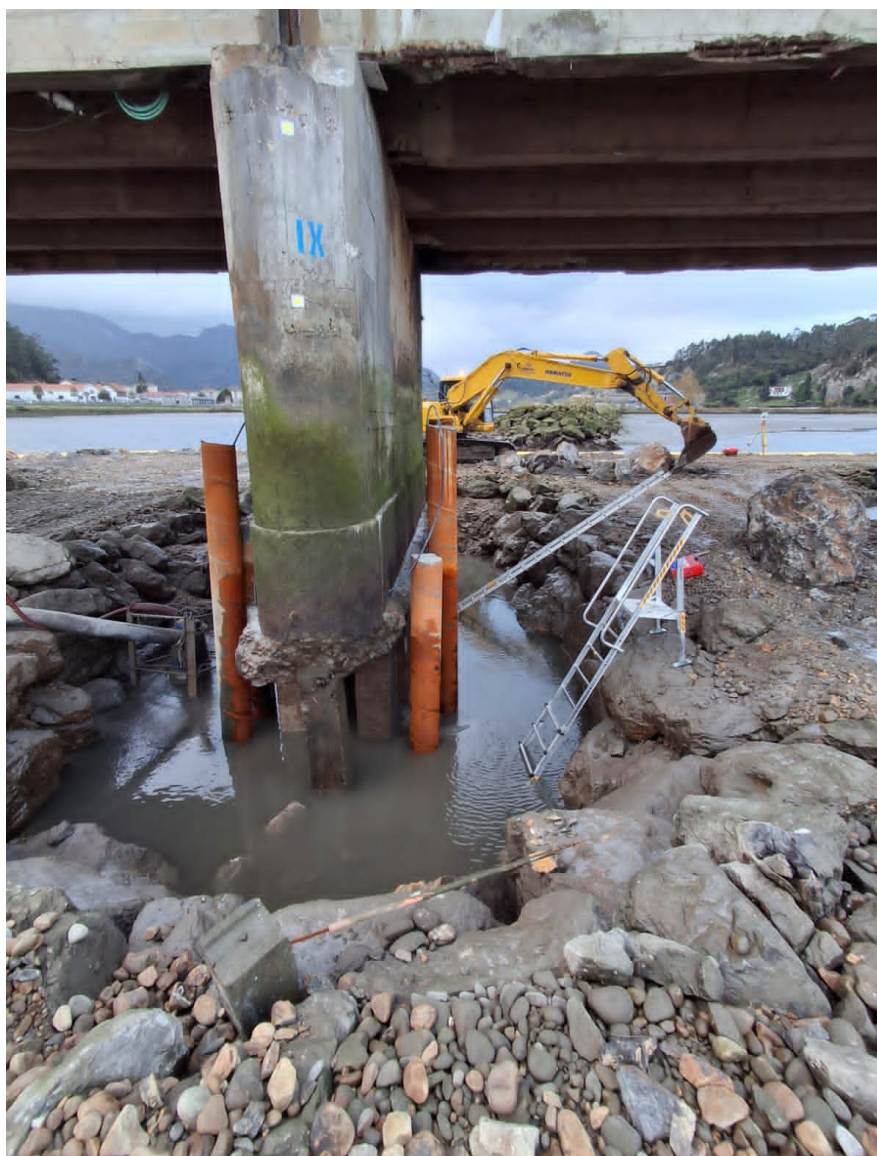
Para el acceso al fondo de la excavación de la cimentación de las pilas, situadas en zona con presencia de agua y sistema de bombeo, se instala una escalera telescópica de aluminio con plataforma y elementos antideslizantes.

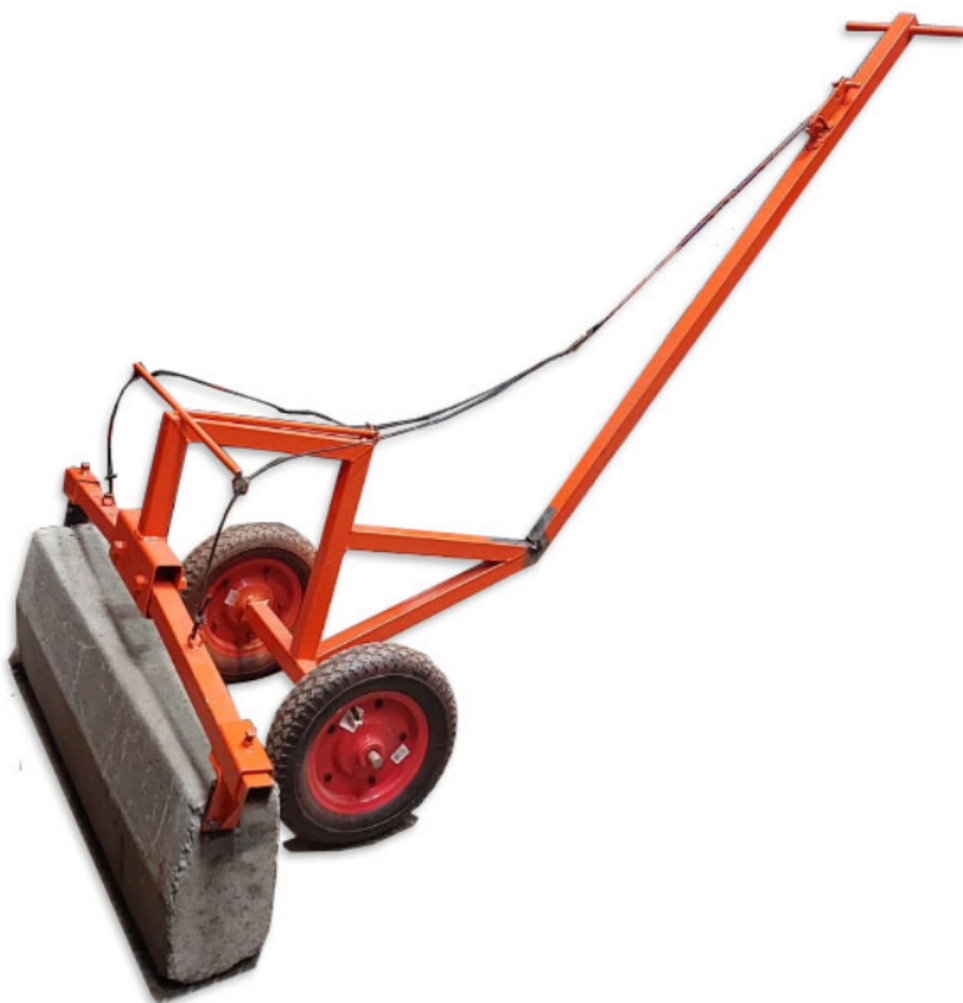
Se ha optado por un dispositivo o herramienta de carga (montador de soleras) para poder mover estas soleras sin que ningún trabajador acarree directamente ninguna de ellas.

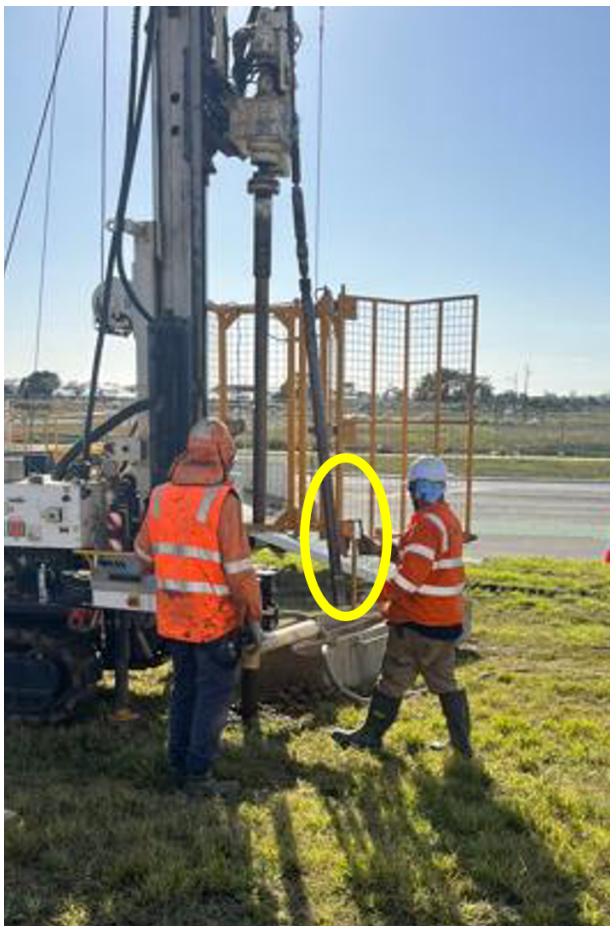
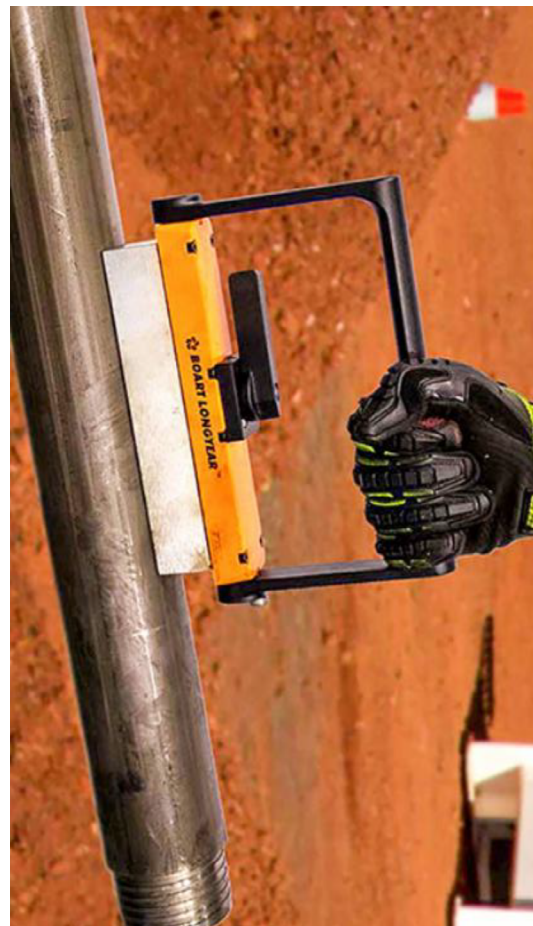
El dispositivo de elevación magnetizado “Mag-Grip” queda adosado a las tuberías por magnetismo. Cuenta con un mango ergonómico pivotante que evita que se suelte accidentalmente y permite un agarre cómodo. La tecnología está especialmente diseñada para seguir la curva de la tubería, ofreciendo una resistencia / tracción mucho mayor al quedar adaptado al material que se acople.
